# *Evaluación de Peligrosidad Geológica en el Barrio Divina Providencia*

Comodoro Rivadavia  
Provincia de Chubut

Pablo Tchilinguirian

## **Evaluación de peligrosidad geológica en el barrio Divina Providencia, Comodoro Rivadavia, Provincia del Chubut.**

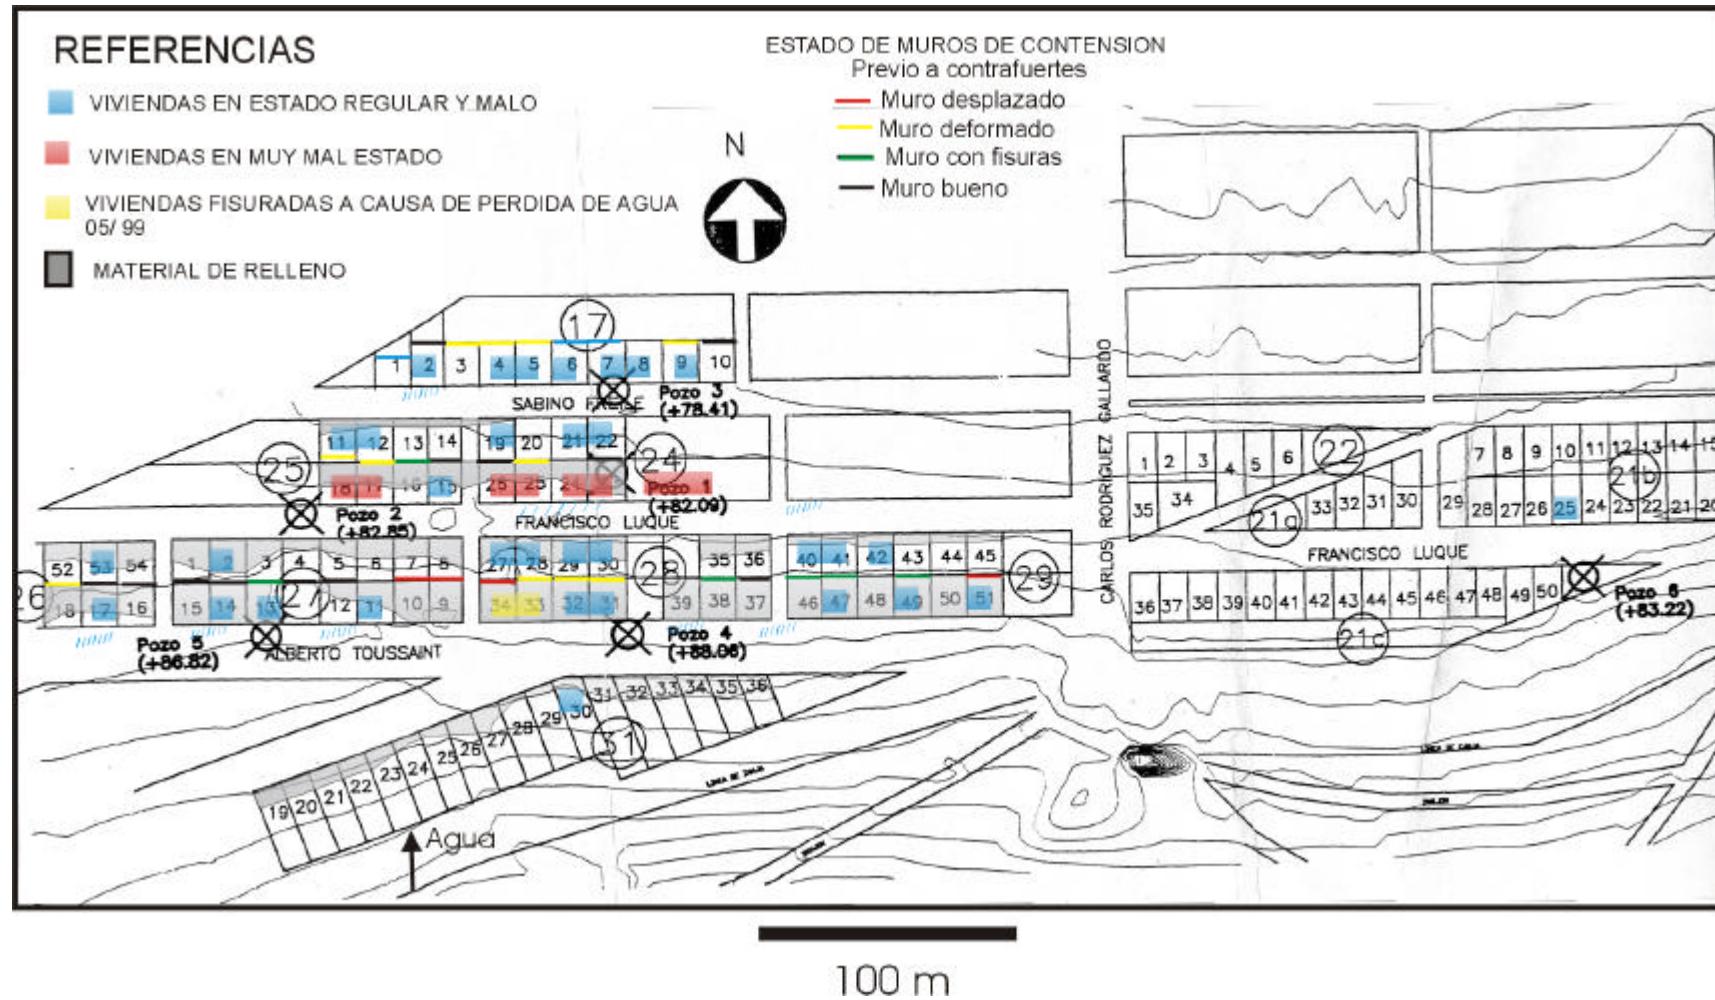
Figura N° 1. Viviendas con problemas (1997)

Los problemas más serios están relacionados con el desarrollo de fisuras y fallas que afectan a los muros de las casas. Estas fisuras comienzan a aparecer generalmente en los vértices de ventanas y puertas, para luego progresivamente ir creciendo y afectando a todos los muros. Generalmente hay deformaciones de puertas y ventanas y en raras ocasiones se observa fisuras en el piso, sin embargo la cerámica no permite evaluar bien visualmente este tipo de rupturas.

Según los vecinos los problemas comenzaron en 1997, luego de 6 meses de habilitado el barrio. Sin embargo, según el expediente, la mayor cantidad de reclamos por fisuramientos se asocia con una gran lluvia ocurrida a mediados de 1997. Los casos se centran específicamente en el barrio de 90 viviendas y especialmente en la manzana 24 (Figura N° 1). Solo uno o dos casos de pequeñas proporciones se presentan en la manzana 31, más cercana al cerro Viteau.

Los casos más graves están relacionados con el desarrollo de fisuras en las casas 23 y 24 (manzana 24). En estos casos se había comprobado que las plateas no presentaban apoyo total debido a la presencia de un hueco de 1 m de ancho y 0,6 m de altura. El suelo debajo de la platea se encontraba húmedo y con barro. Al mismo tiempo, se ubicó la presencia de una pérdida de agua en la cañería bajo platea (Nota IPV 07/12/99). Otras pérdidas de agua asociadas a un rápido fisuramiento de las paredes también se registraron en las viviendas 33 y 34. (Nota IPV 9 May 99)

Otro caso similar se presentó en la casa 30 (manzana 28) y casa 11 (manzana 27) donde se encontraron huecos debajo de la platea. Estos espacios ocupaban el 20 y 10% de la superficie total de la platea. Los huecos tenían alturas de 7 cm y 1 cm respectivamente (Nota IPV 24 Nov/98). Situación parecida se presentó en la casa 29 (manzana 28) donde la falta de apoyo cubrió un 15% de la platea y una altura de 10 cm (nota IPV 6/01/99).

Otro caso donde las fisuras fueron importantes se presentó en la casa 34 (manzana 28). En este caso, al mismo tiempo el talud de relleno del fondo del lote se desliza hacia la casa vecina. Situación similar se presentó en la casa 6 (nota IPV 02/03/98).

Afloramientos de agua de red se detectaron en el límite norte casa N° 2, manzana 17 o eje de calle Toussaint frente a casa 17. En dichas viviendas, coincidente con la presencia de agua, se ha detectado un creciente fisuramiento de la vivienda y hundimiento del suelo en la parte trasera del lote.

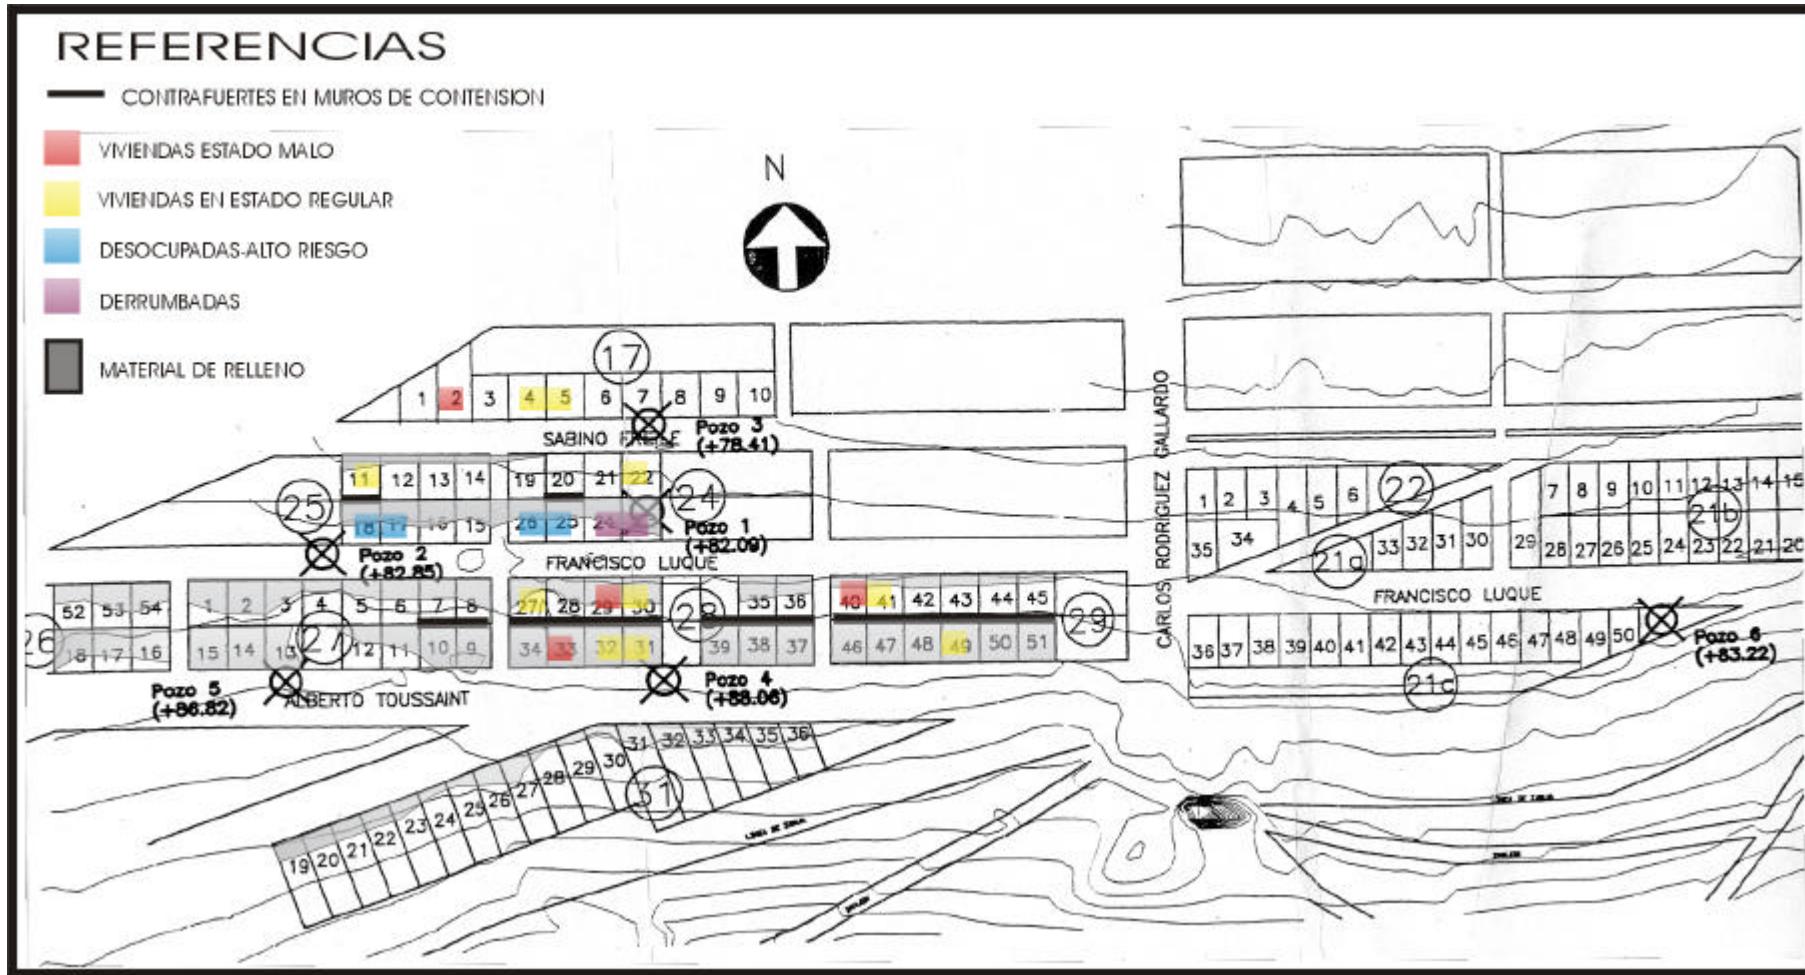
Figura N° 2. Estado actual de viviendas con problemas (año 2003)

En el año 2002 y 2003 los problemas y anomalías siguen persistiendo (Figura N° 2).

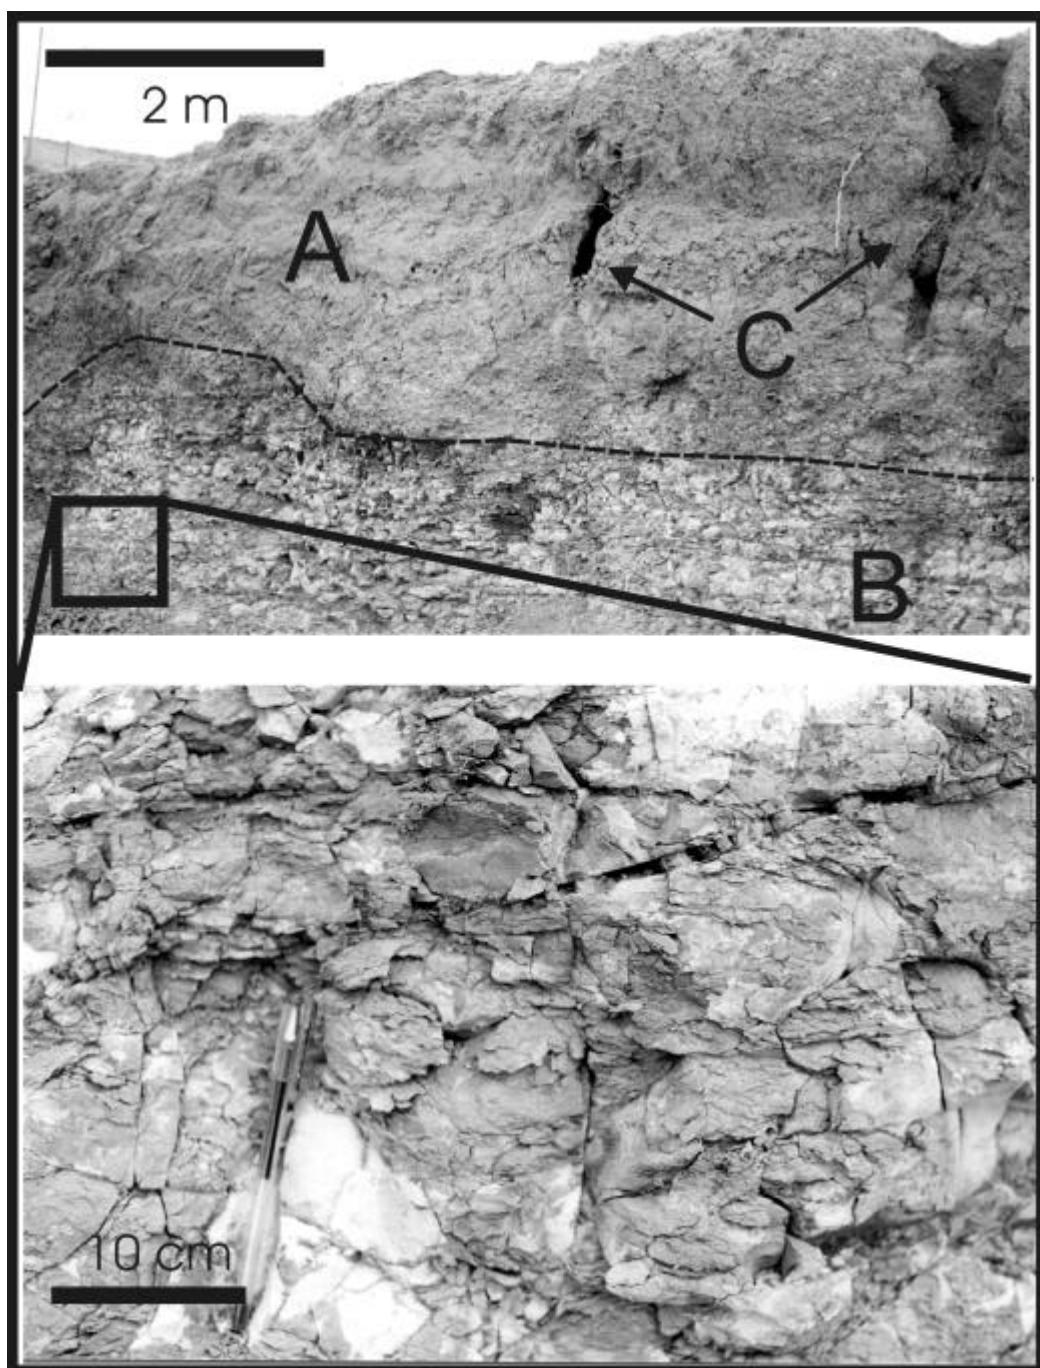
Figura N° 3. Perfil geológico del área

El barrio de 90 viviendas se asentó sobre litologías aptas desde el punto de vista de la plasticidad, número de golpes y granulometría. Es decir, que desde el punto de vista de la mecánica de suelos, las viviendas del barrio de 90 viviendas se asentaron sobre suelos tipo SC y CL con numero de golpes entre 10 a 20 (UNP, 2000 y Estudio de Ingeniería Florentino Ameghino, 1987). Estos suelos corresponden a las arcillitas y areniscas arcillosas de la F. Patagonia o F. Chenque (Figura N° 3 y Figura N° 4).

Referencias: **A:** sedimentos coluviales arenosos tipo SC, **B:** Arcillas fracturadas con yeso, suelos tipo CH y CL. **C:** Oquedades y túneles formados por piping.

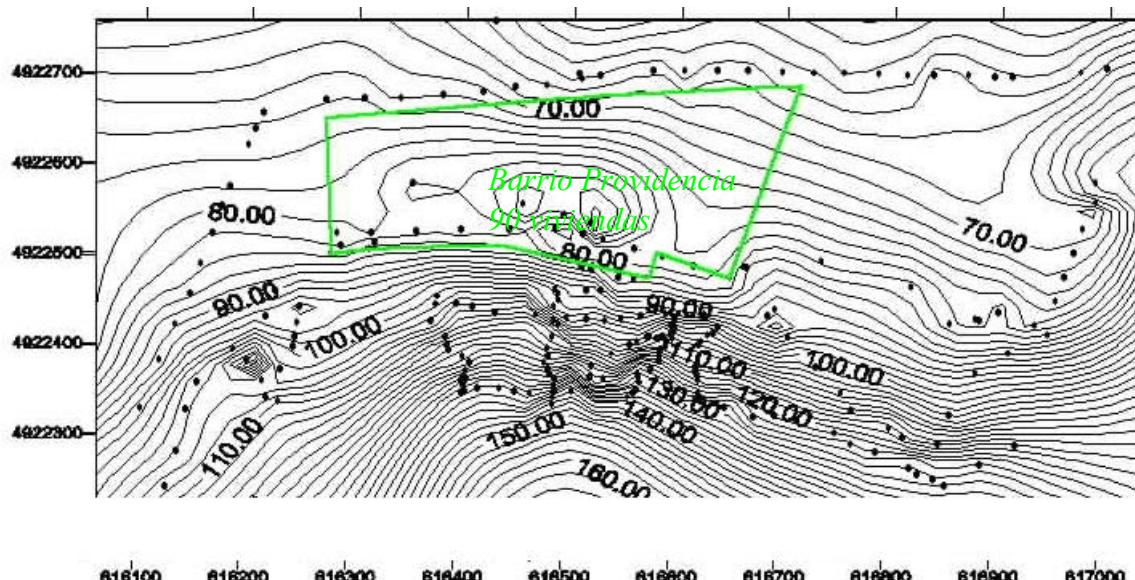
Figura N° 5. Mapa topográfico del barrio

Aunque en la ladera se identificaron condiciones de inestabilidad y pequeños deslizamientos o reptaje de suelos, dichos movimientos a juicio del autor, no alcanzan a afectar el barrio. Asimismo, la configuración de la ladera tampoco muestra la presencia de anomalías topográficas significativas que sean indicadoras de depósitos de remoción en masa que lleguen a afectar a todo el barrio (Figura N° 5).

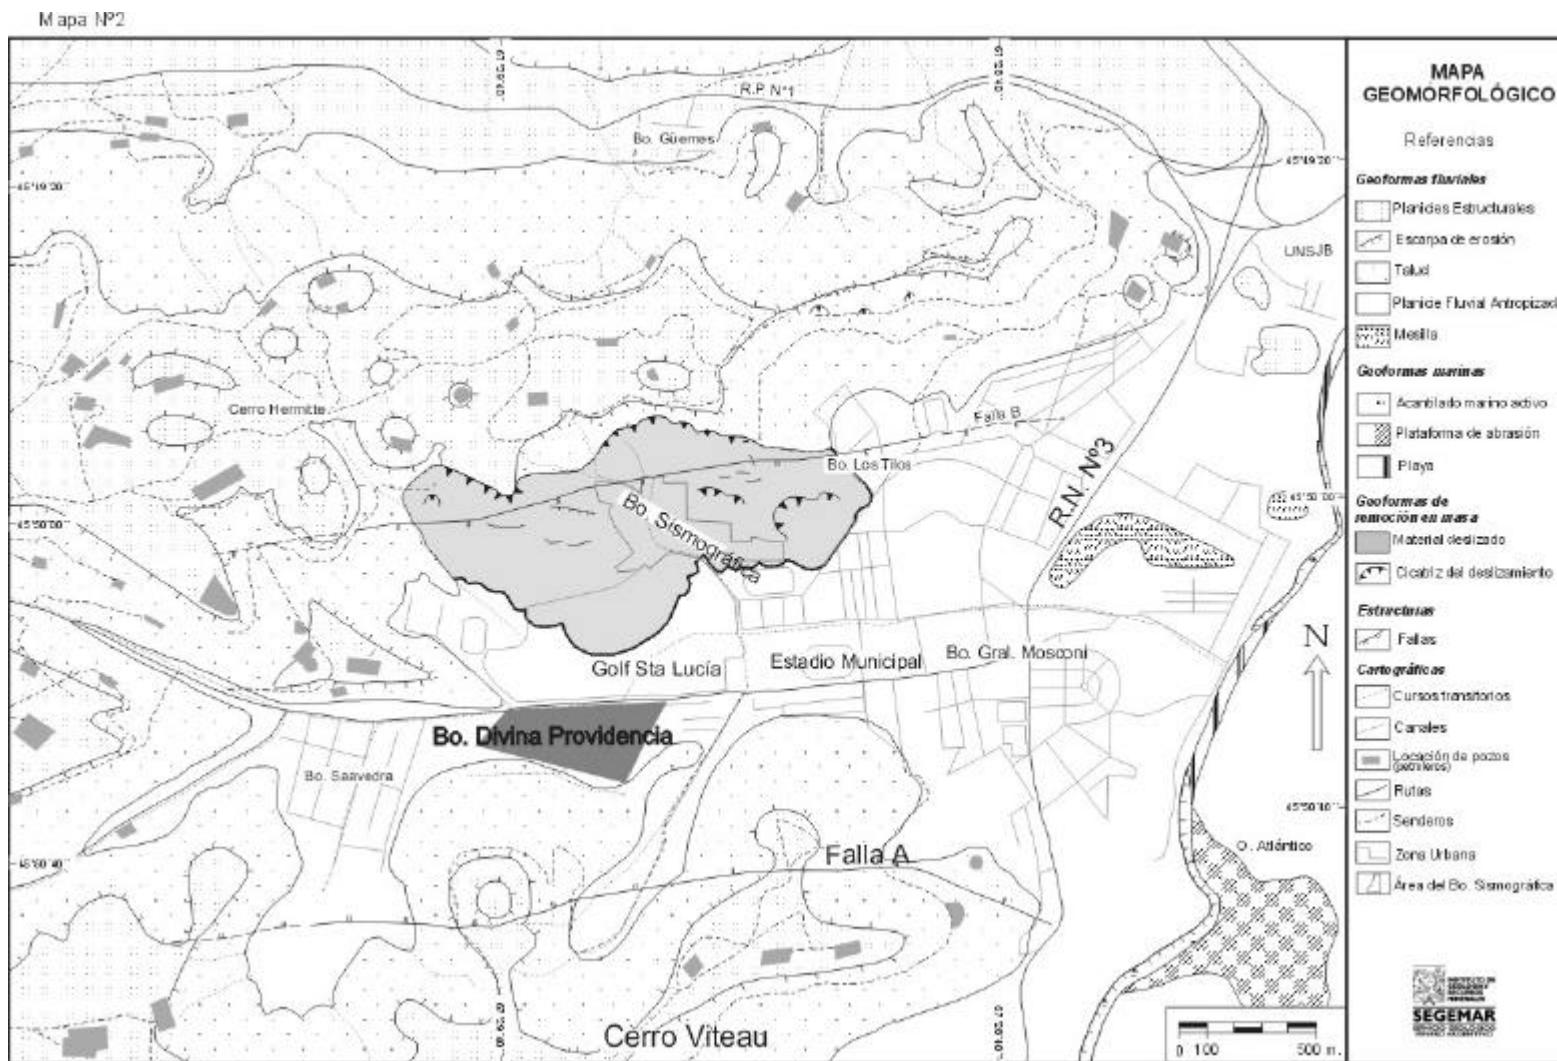
Figura N° 6. Geomorfología de la zona (SEGEMAR 2002)

En la ladera opuesta al valle, específicamente en la ladera y al pie del cerro Hermite se desarrollan varios deslizamientos y movimientos de terreno que han sido estudiados recientemente (González y otros, 2002). Estos grandes deslizamientos no llegan a afectar al barrio Divina Providencia (Figura N° 6)

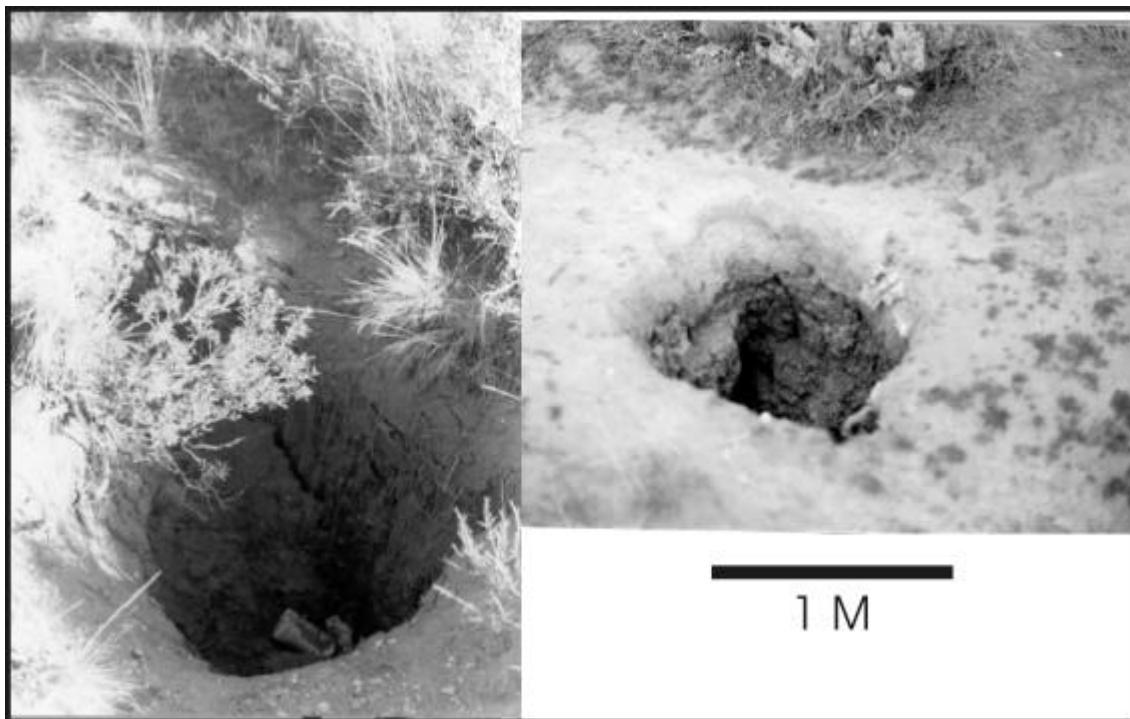
En el terreno natural y no construido que se ubica aledaño al barrio Divina Providencia, existen otros procesos geomorfológicos que son de especial interés a la hora de evaluar la aptitud fundacional de los suelos. En las recorridas se ha observado la presencia de hoyos de colapso (Figura N° 7) y formación de túneles donde el agua pluvial escurre.

**Figura N° 7. Hoyos de colapso de suelos**

En los terrenos aledaños al barrio, se ha detectado la presencia de túneles o pequeñas galerías ubicados entre 0.5 a 2 m de profundidad. Estos túneles tienen diámetro variable entre 0.2 a 1,5 m de diámetro y entre 1 a 4 m de largo. Cuando los túneles aumentan mucho su diámetro el suelo que se encuentra por encima colapsa abruptamente formando un hoyo.

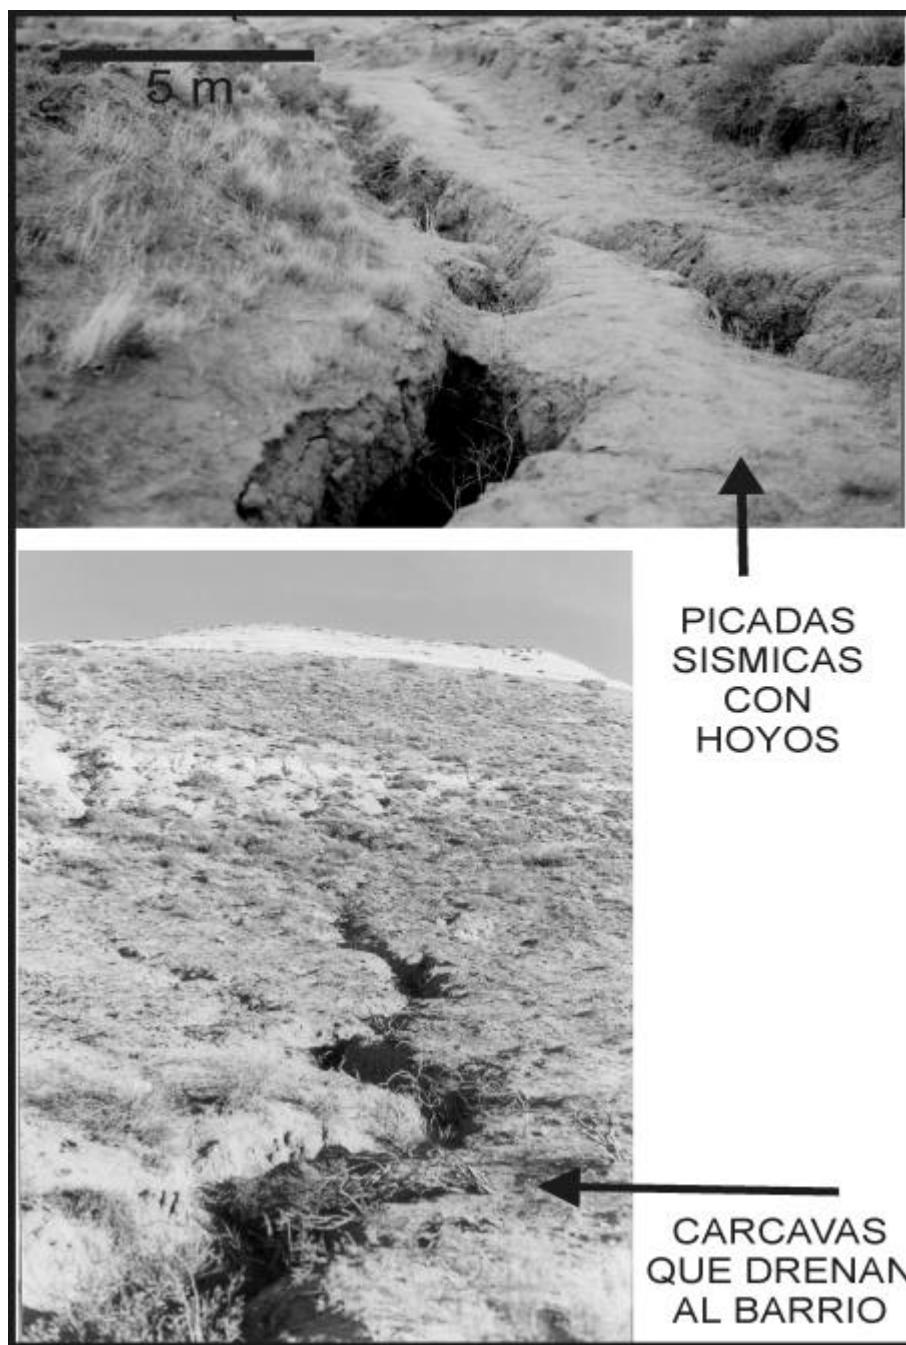
Estos túneles y hoyos generalmente coinciden con zonas de drenaje como ser cárcavas o surcos de erosión hídrica ( Figura N° 8)

Figura N° 8. Cárcavas pendiente arriba del barrio

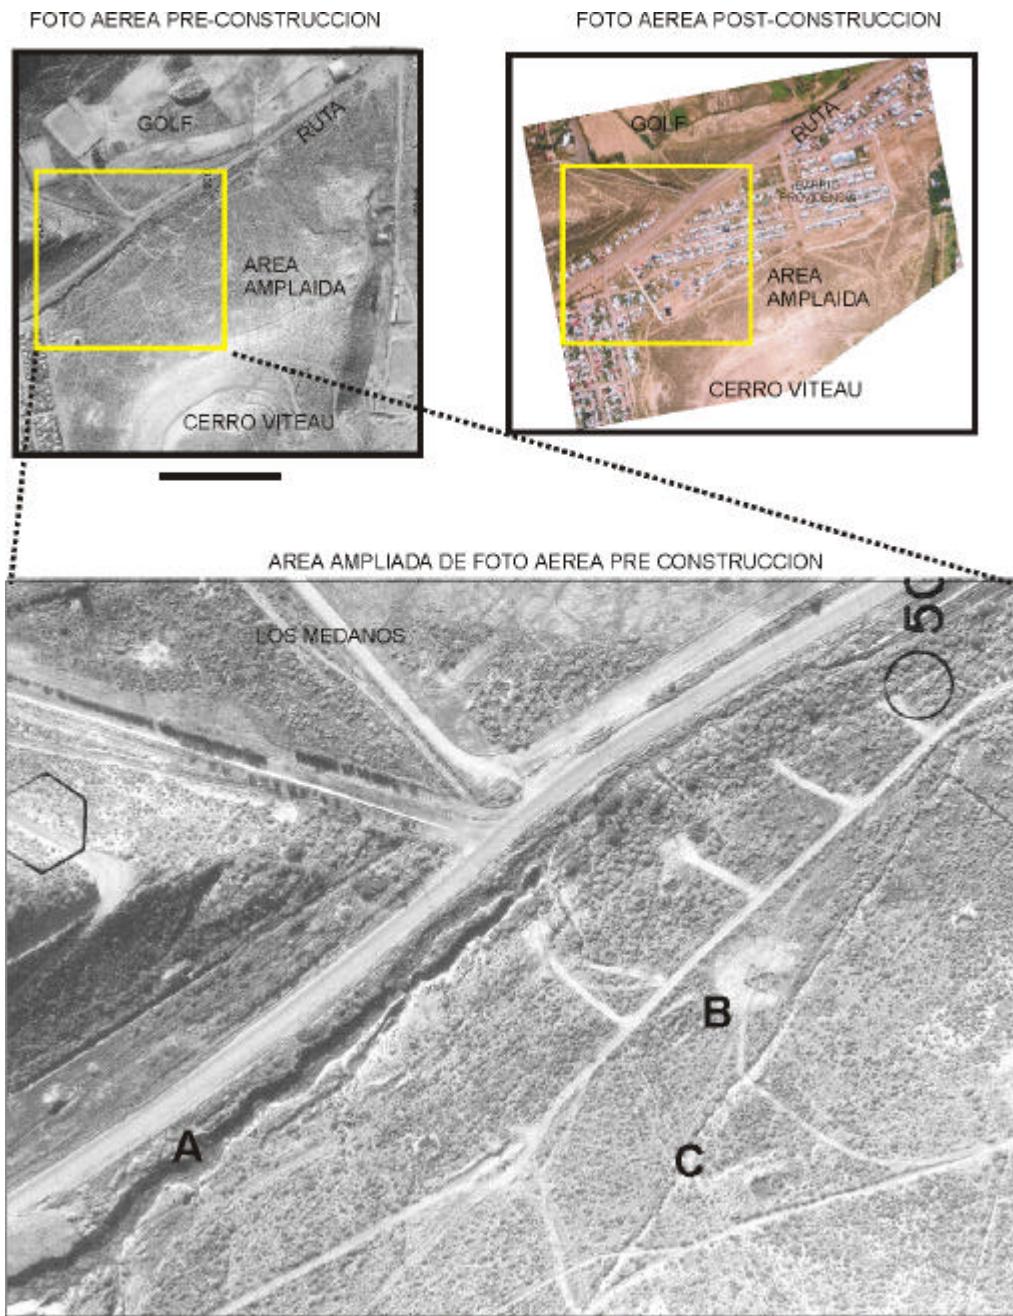
Figura N° 9. Fotos aéreas previas al barrio

En las fotos aéreas previas a la construcción del barrio se observan cárcavas, cauces, surcos de erosión y picadas sísmicas erosionadas que seguramente presentaban este tipo de fenómenos (Figura N° 9 Y Figura N° 10)). Una suposición, es que posiblemente en las tareas de movimientos de suelos no se hallan percatado de la existencia de estas oquedades y hallan tapado los hoyos de colapso, sin los recaudos necesarios de compactación.

Referencias: A: antiguo cauce con hoyos de piping aledaños, B: explanadas petroleras (material de relleno), C: Picadas sísmicas con hoyos y erosionada.

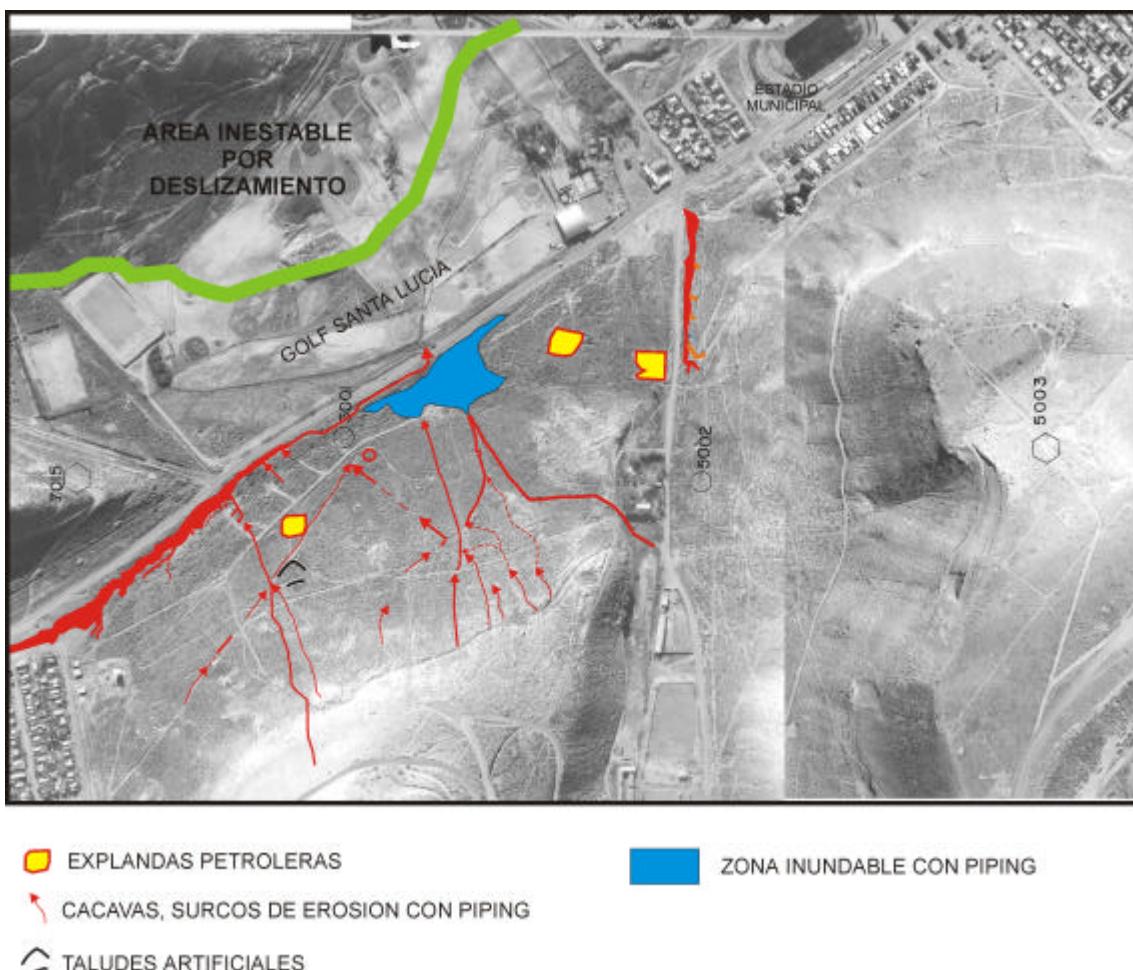
Por ejemplo, las viviendas N° 2, 4 y 5 de la manzana 17 se encontraban cerca de un cauce con piping y hoyos de colapso. Las viviendas 26, 25, 24, y 23 (manzana 24) junto con la 27 de la manzana 28 se ubican sobre antiguas explanadas petroleras y picadas sísmicas erosionadas (Figura N° 10).

Figura N° 10. Zonas con posibles piping y áreas deslizadas. (previo al barrio)

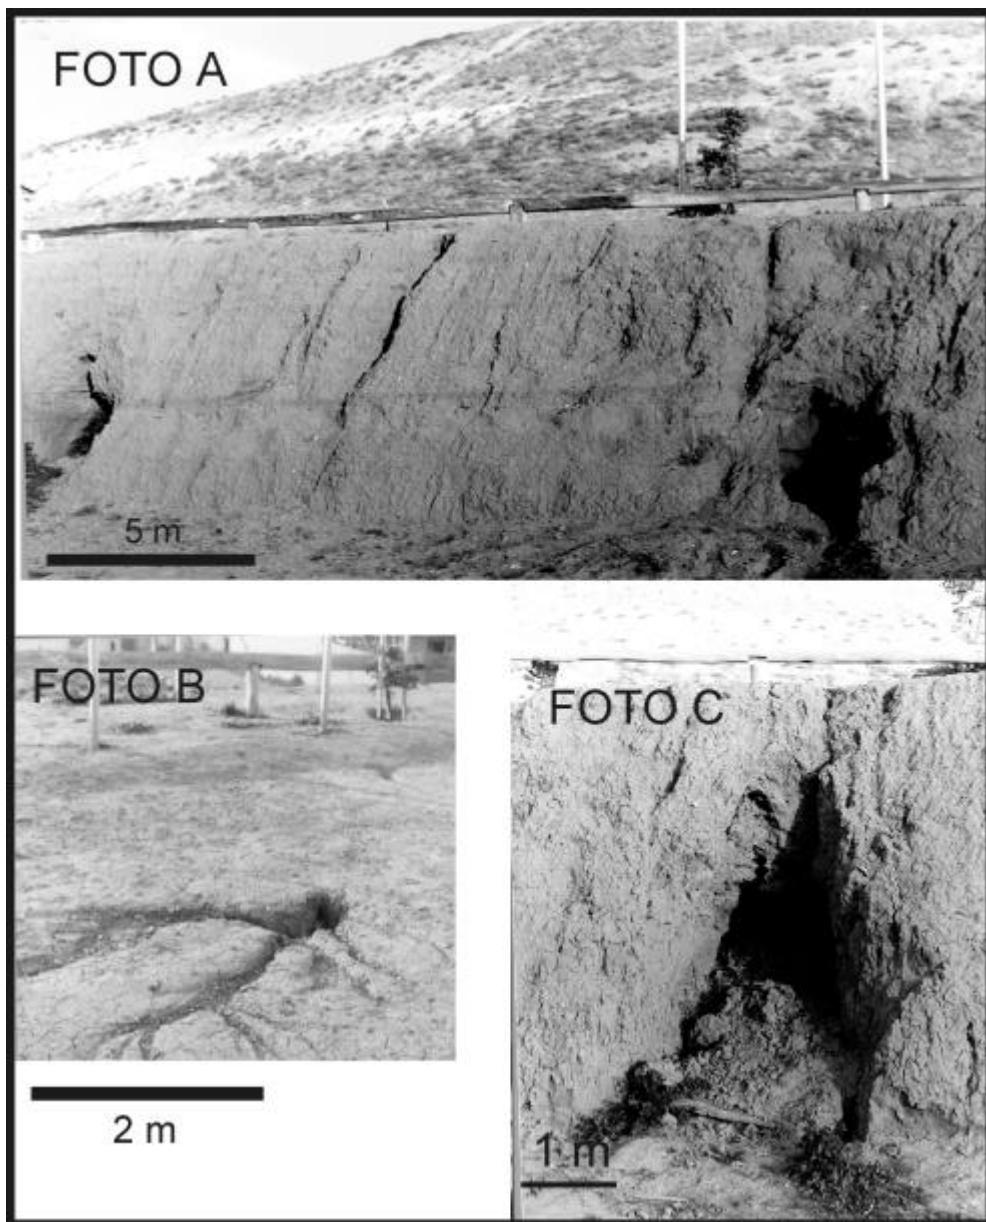
El desarrollo del piping también se presenta en explanadas y taludes de relleno indebidamente compactados. Un ejemplo de ello se observa en la explanada de la Iglesia del barrio Divina Providencia. En este caso, el agua que enla explanada no

drena superficialmente se infiltra por zonas de debilidad y al llegar a una capa de sedimento menos compactado, progresivamente se va erosionado en forma subsuperficial (Figura N° 11). Sobre el talud de relleno se suelen observar las oquedades o túneles, por donde sale el agua y el sedimento. A medida que pasa el tiempo, las oquedades se van agrandando progresivamente con cada lluvia y van produciendo asentamientos por pequeños colapsos. Finalmente ocurre el colapso general del terreno por encima del túnel. Cabría esperar, que todas las explanadas de relleno del barrio, que no hubieran tenido su correspondiente muro de contención y hubieran estado expuestas a lluvias, podrían haber sido afectadas por dichos procesos y por ende ir perdiendo las condiciones de estabilidad.

Figura N° 11. Procesos de Piping (Explanada de la iglesia del barrio)

Referencias: Foto A: Explanada de relleno de la Iglesia, Foto B: Hoyos sumideros sobre la explanada, Foto C: Túneles formados por Piping en el talud de relleno.
